Chevron VARTECH™ Industrial System Cleaner Ayuda a restaurar turbinas de gas, ahorrando \$ 80K + en costos de mantenimiento anuales *

Chevron North America Exploration Production Company, Tahití, Golfo de México

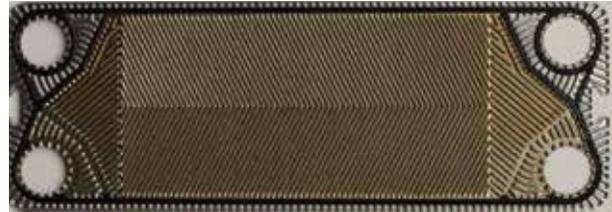
PLACAS DE ACERO DEL ENFRIADOR DE ACEITE

ANTES DE LIMPIAR: Película de barniz

VARTECH ISC se agregó al aceite en servicio en uno de los generadores de turbina de gas. En 30 minutos, la temperatura del cabezal de aceite bajó 8° F. Después de 90 minutos, la temperatura bajó otros 7° F y se estabilizó. La temperatura estaba ahora por debajo del rango crítico y las alarmas del sistema se detuvieron.

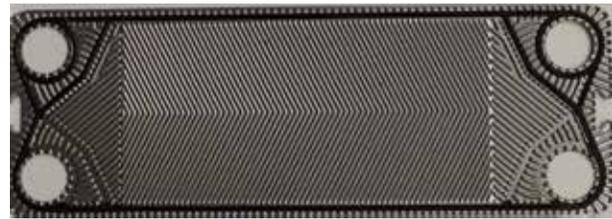
DESPUÉS DE LA LIMPIEZA: Película de barniz limpiada con VARTECH ISC
